Radek BERNARD¹

GEOTECHNICKÝ MONITORING PŘI STAVBĚ TUNELU VALÍK U PLZNĚ

GEOTECHNICAL MONITORING OF THE VALÍK TUNNEL CONSTRUCTION NEAR PILSEN

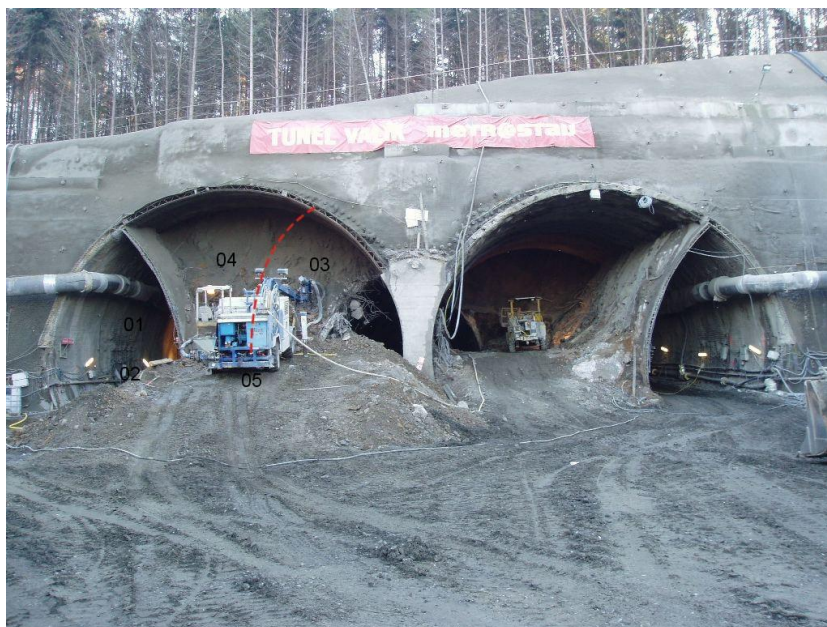
Obr.3 situace členění ražeb od rozvadovského portálu.

Po cca 30 metrech ražby bočních tunelů následovaly ražby hlavních kalot tunelů, jež za důsledného sledování byly raženy na 1 záběr (nebyly děleny, jak bylo navrženo v projektu) – viz Obr.3. Po vyražení určitého úseku hlavní kaloty (cca 50 m) bylo odtěženo jádro tunelové části a uzavřeno dno v celé šířce spodní klenby tunelu. Po uzavření dna byla postupně ubourána příčka mezi boční štolou a střední částí tunelu, čímž byl vytvořen celkový profil primárního ostění tunelu.

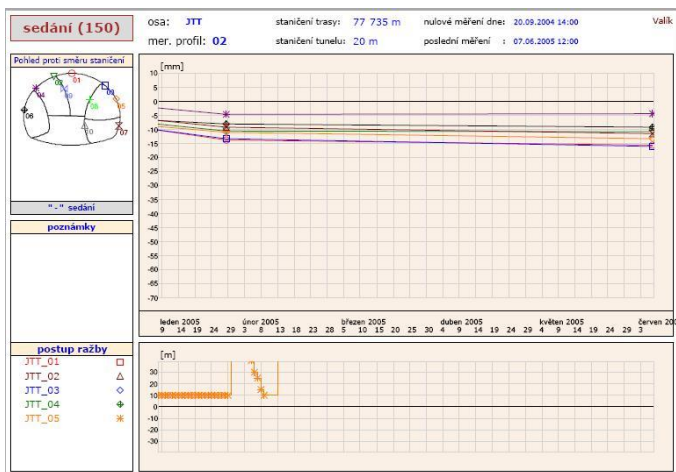
Obr.4 grafický výstup KVG měření č. 02 (sedání) v JTT ze serveru Barab.

Při ražbě tunelů byly opět sledovány deformace v konvergenčních profilech. V každé tunelové troubě bylo osazeno 20 konvergenčních profilů po 10 až 20 metrech. Naměřené výstupy byly vyhodnocovány a graficky zobrazovány ve svislém, příčném směru i ve formě vektoru. Varovné stavy zde byly dle statického výpočtu nastaveny tak, že ve svislém směru představovala tato hodnota 20 mm a v příčném směru 13 mm. Svislé deformace se většinou pohybovaly v rozmezí 8 – 12 mm a v příčném směru dosahovaly ještě menších hodnot 5 – 10 mm. Když pomineme některé údaje naměřené na bouraných provizorních příčkách, tak maximální deformace ve svislém směru na jižním tunelu za celou dobu ražeb bylo dosaženo v profilu č. 2 ve staničení 20 TM, kde tato deformace představovala 17 mm (Obr.4). V příčném směru byla maximální deformace na JTT naměřena ve vloženém profilu č. 20 (z důvodu zastižených poruchy) ve staničení 59 TM, jež činila 12 mm. Naměřené deformace na severním tunelu dosahovaly nepatrně větších hodnot. Tato skutečnost lze odůvodnit méně příznivější geologickou situací při ražbách STT, zapříčiněnou větším stupněm zvětrání zastižených hornin, především v úvodní třetině ražeb. Maximální deformace ve svislém směru byla naměřena na profilech č. 6 (90 TM) a 7 (110 TM). Obě hodnoty se zastavily těsně pod hranicí nastaveného varovného stavu a činily 19 mm. Zmíněné hodnoty byly ovšem naměřeny až v době dodatečných výlomových prací při budování výklenku poblíž obou profilů. V příčném směru byla maximální deformace zaznamenána v profilu č. 2 (20 TM) – 13 mm (hodnota varovného stavu).
